# 城西焚化爐

## 87B短路取載試驗

鴻發機電有限公司

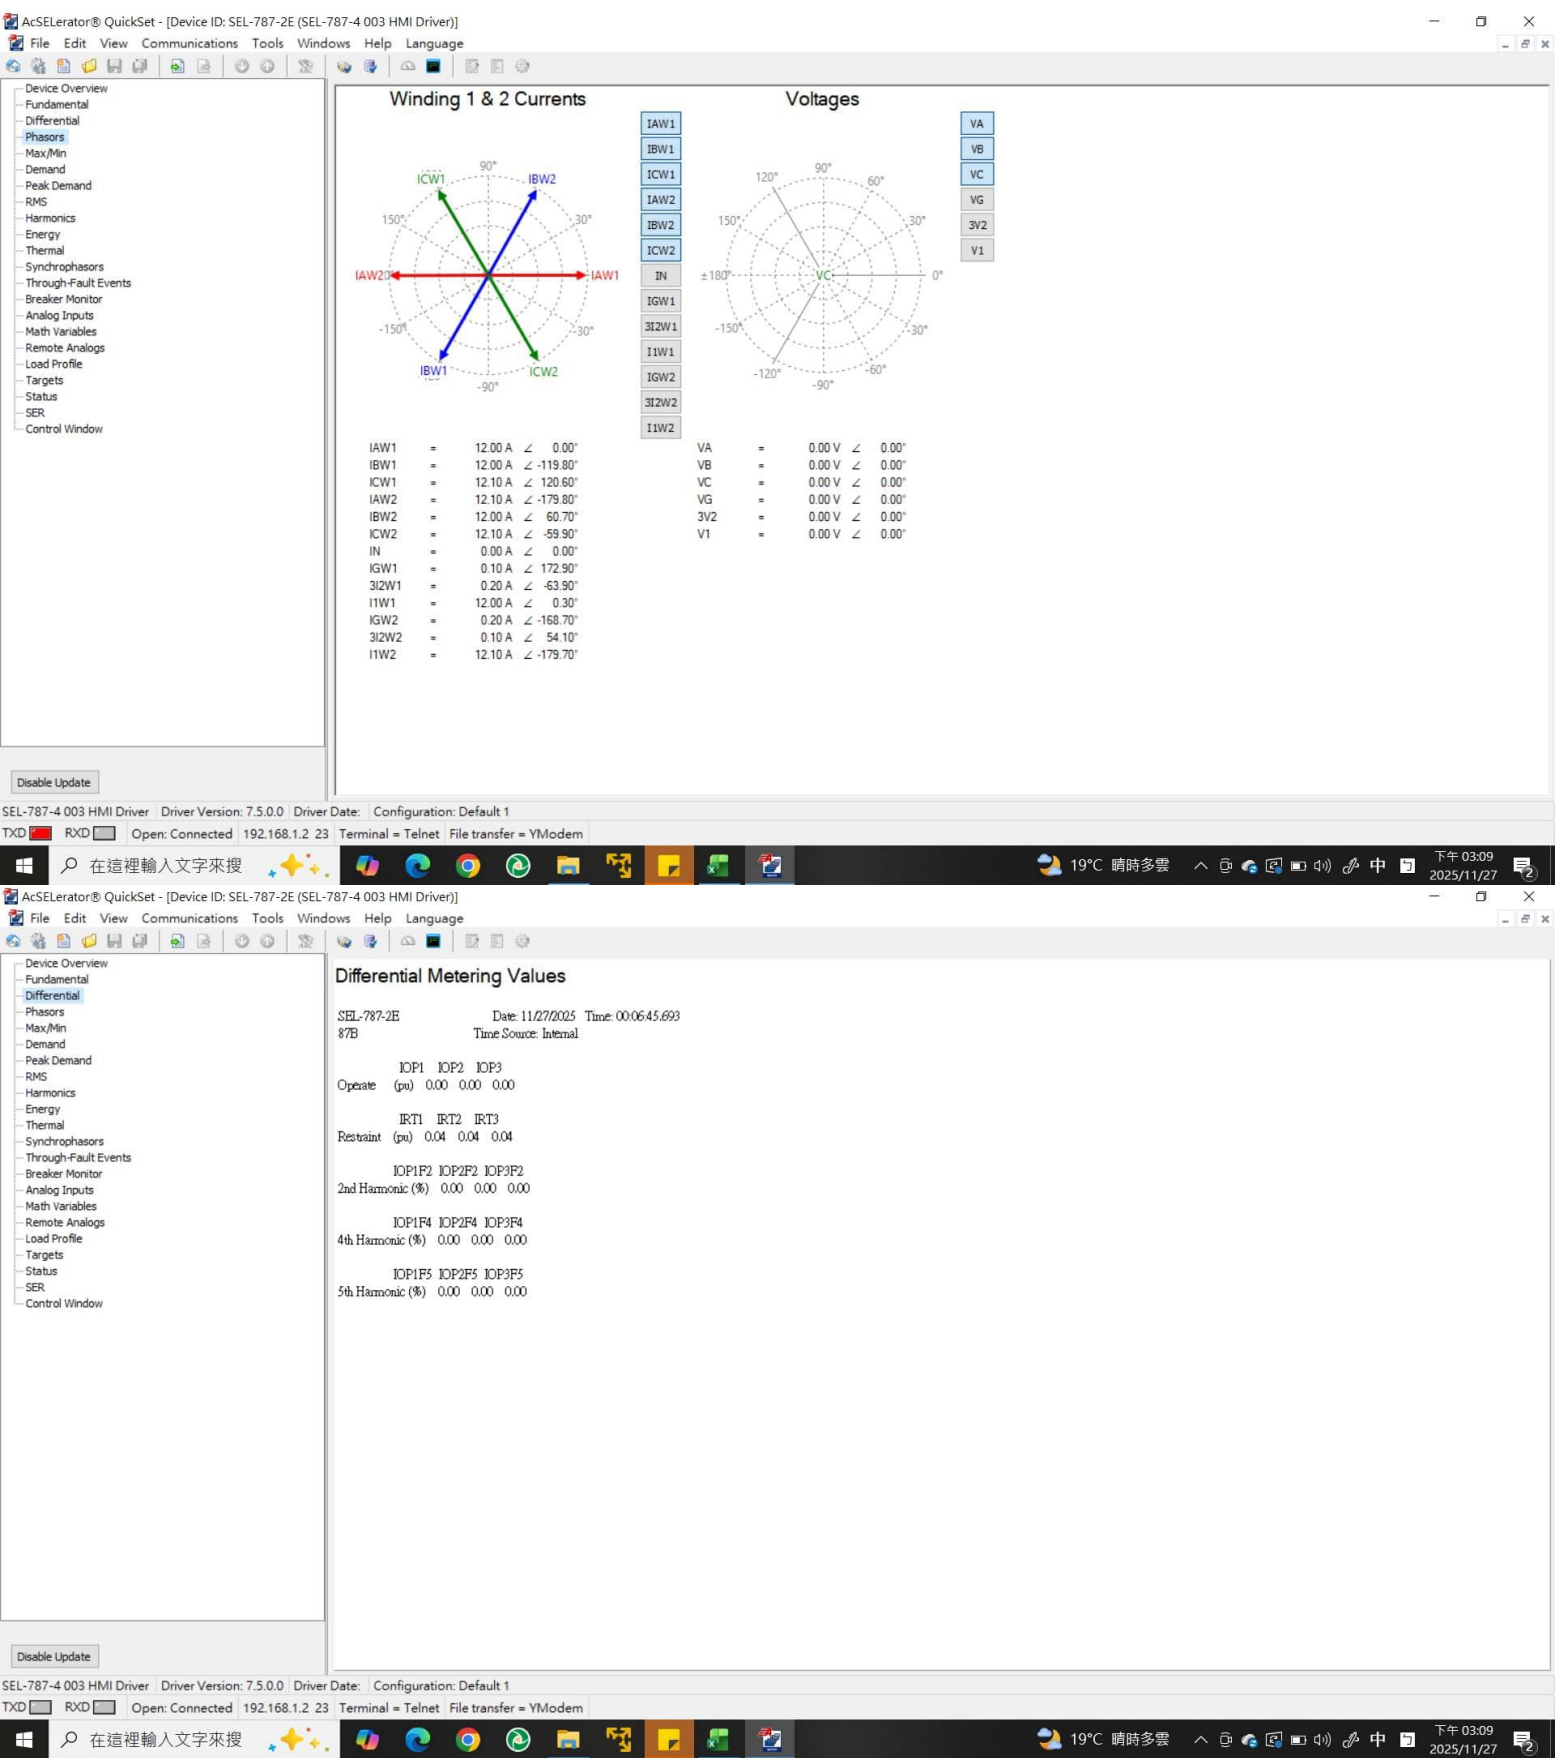
試驗結果：差動電流趨近於零 接線正常

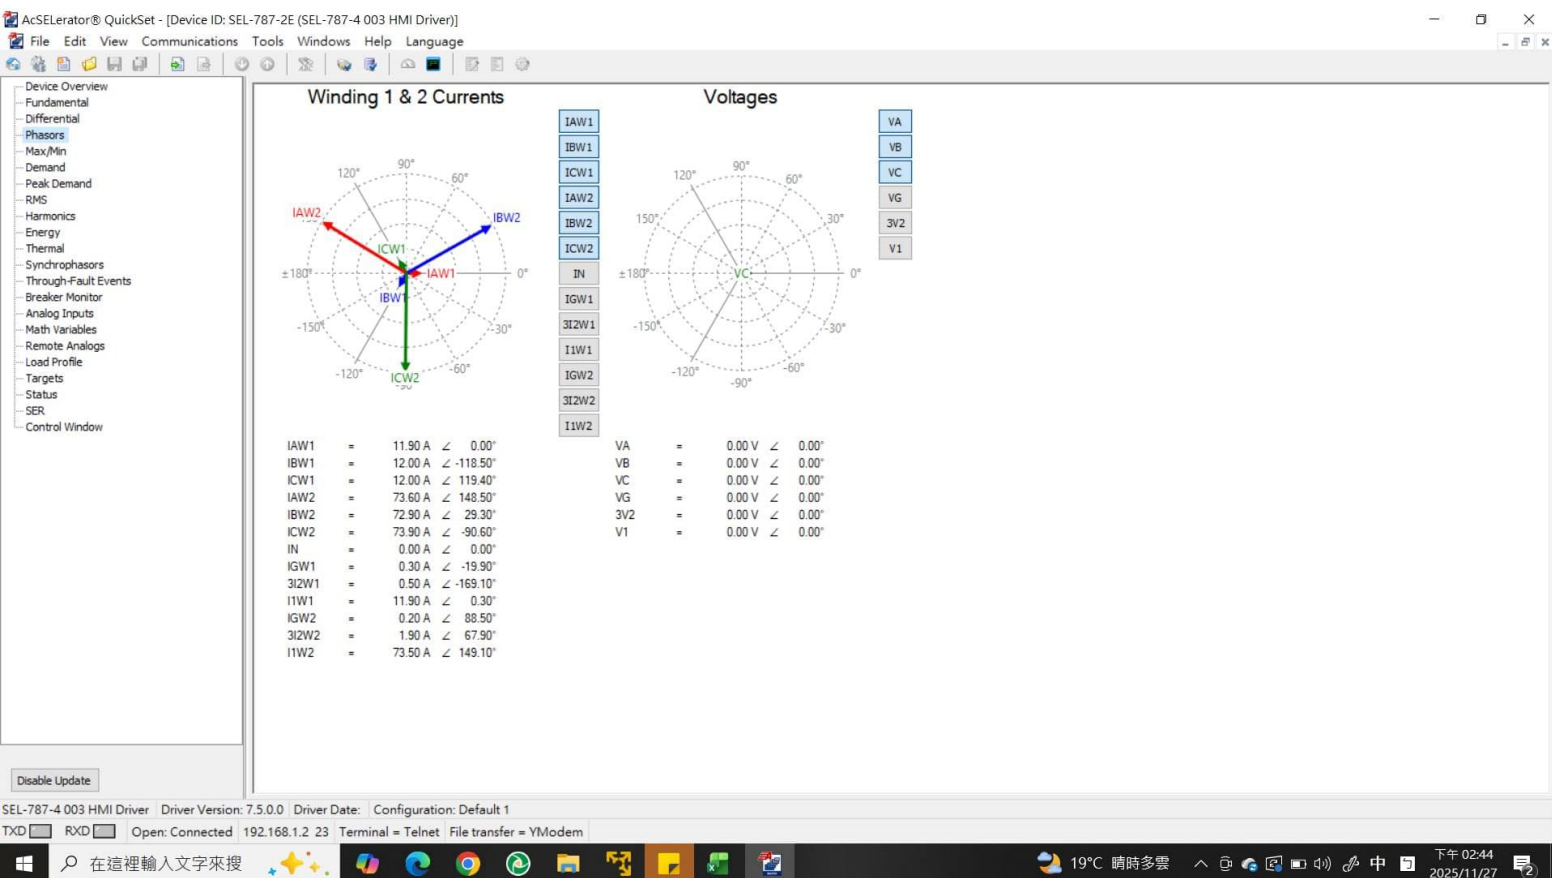
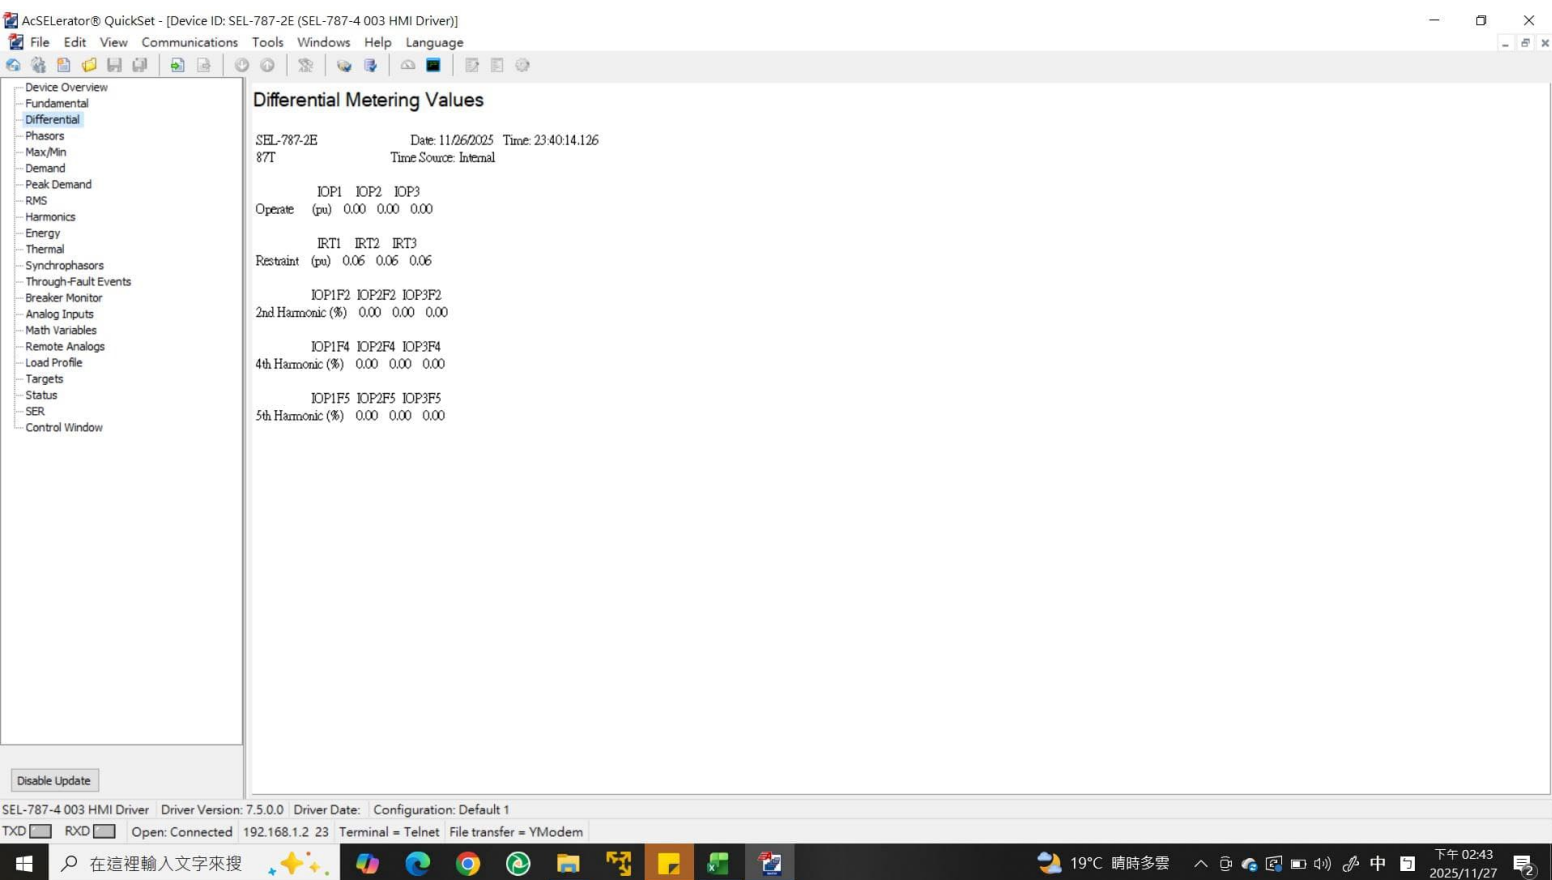
# 城西焚化爐 87T短路取載試驗

試驗結果：差動電流趨近於零，接線正常

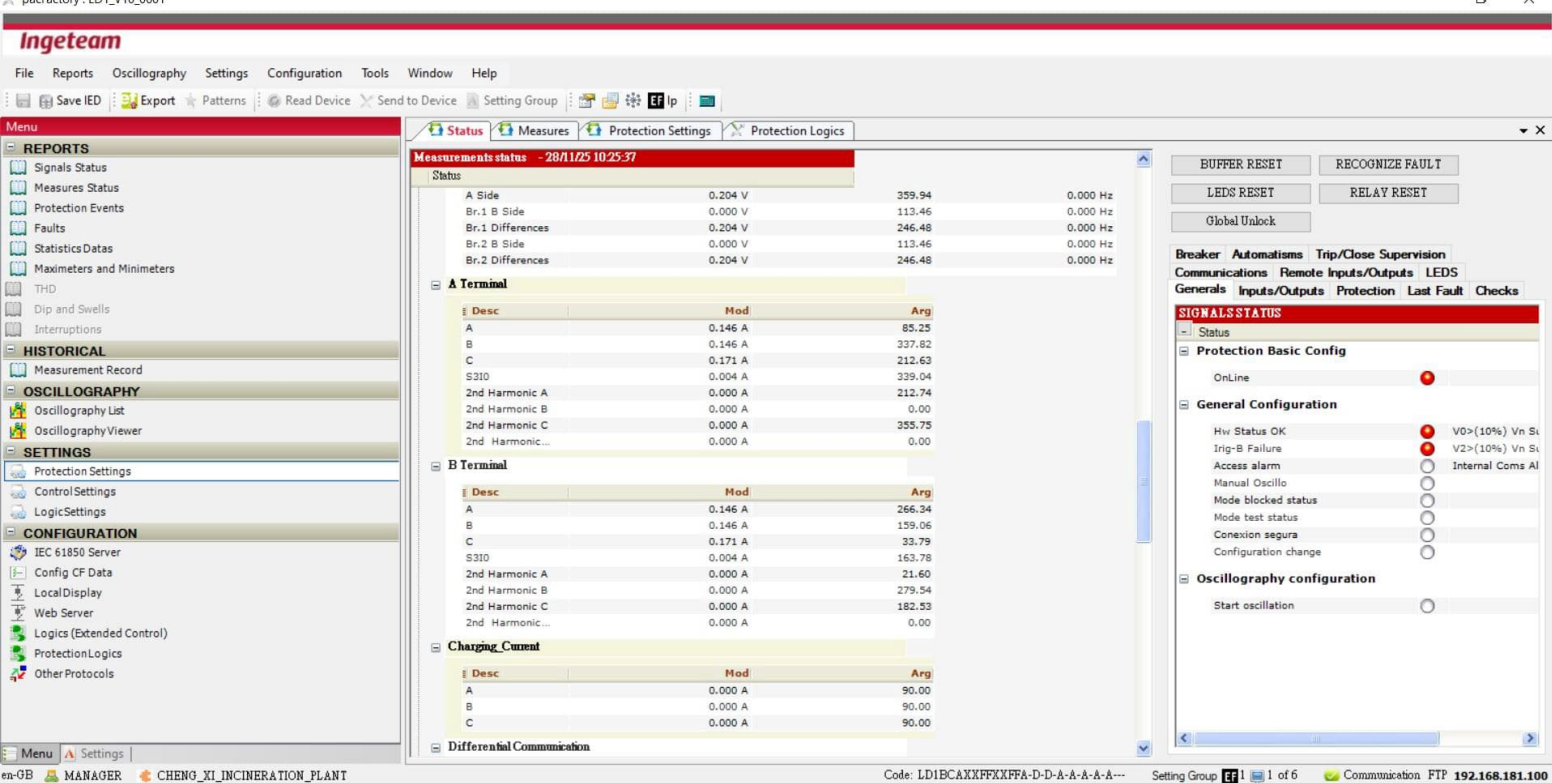
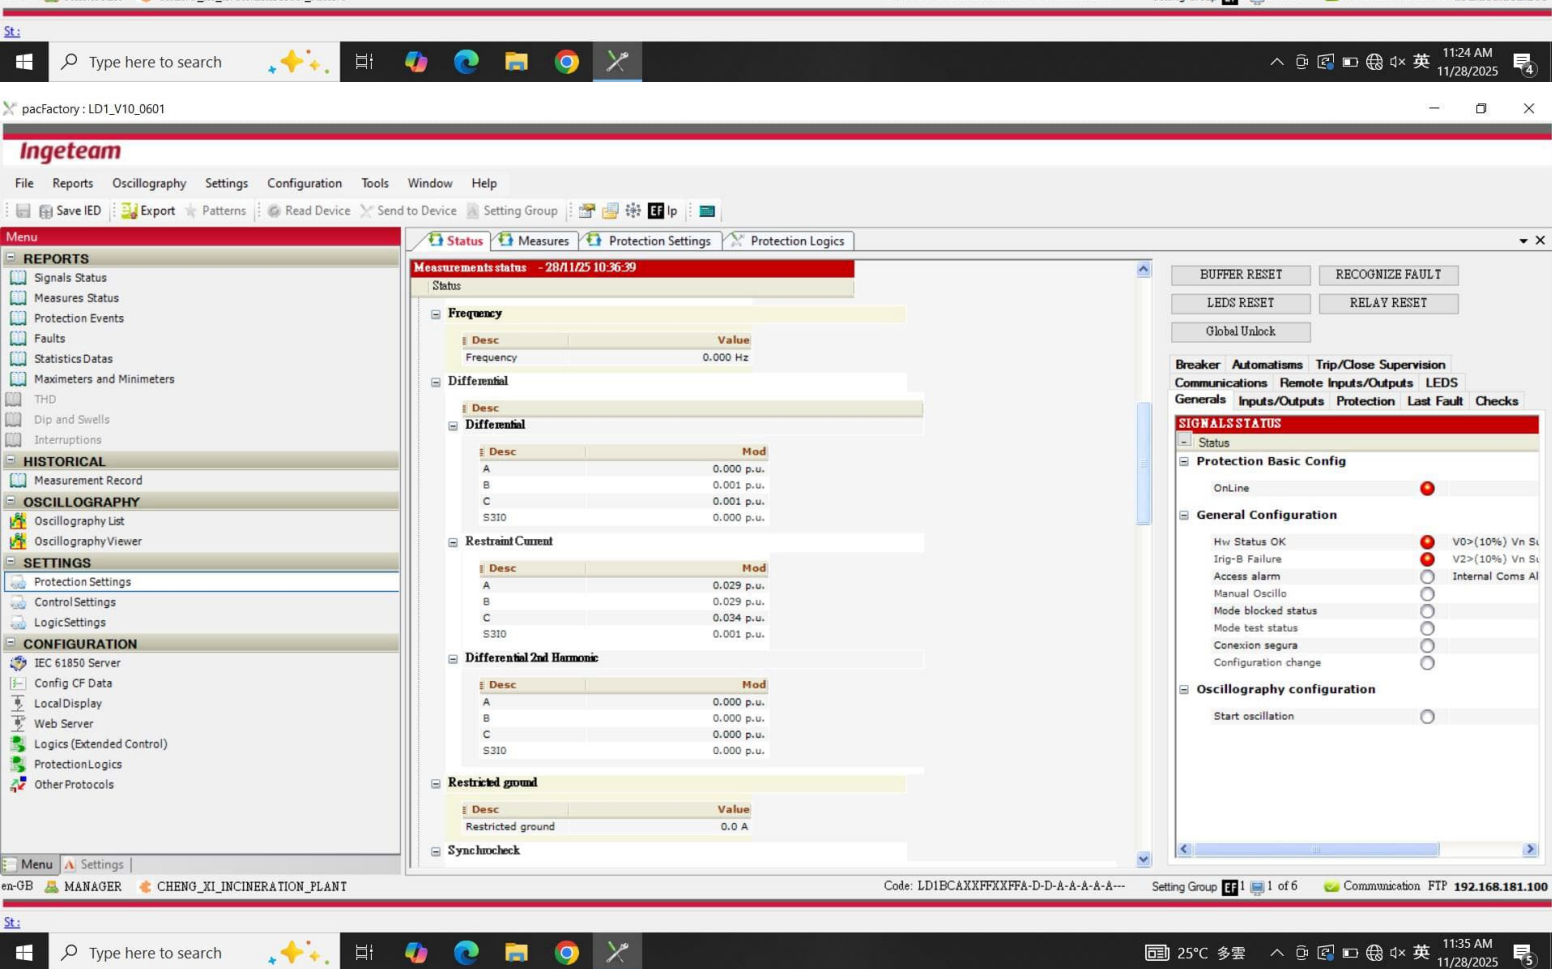
# 城西焚化爐 87L短路取載試驗

試驗結果：87L1差動電流趨近於零，接線正常

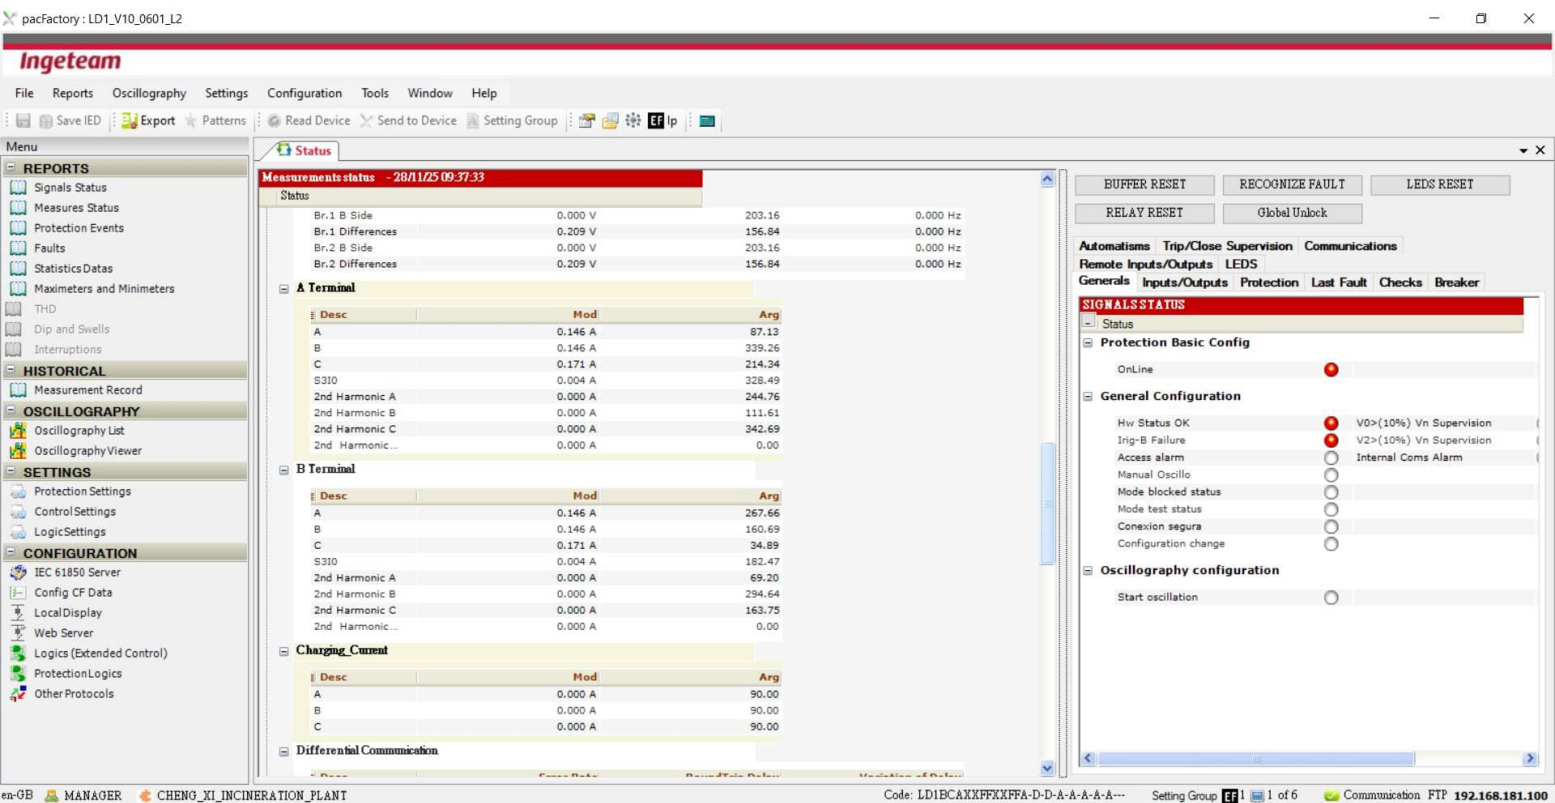
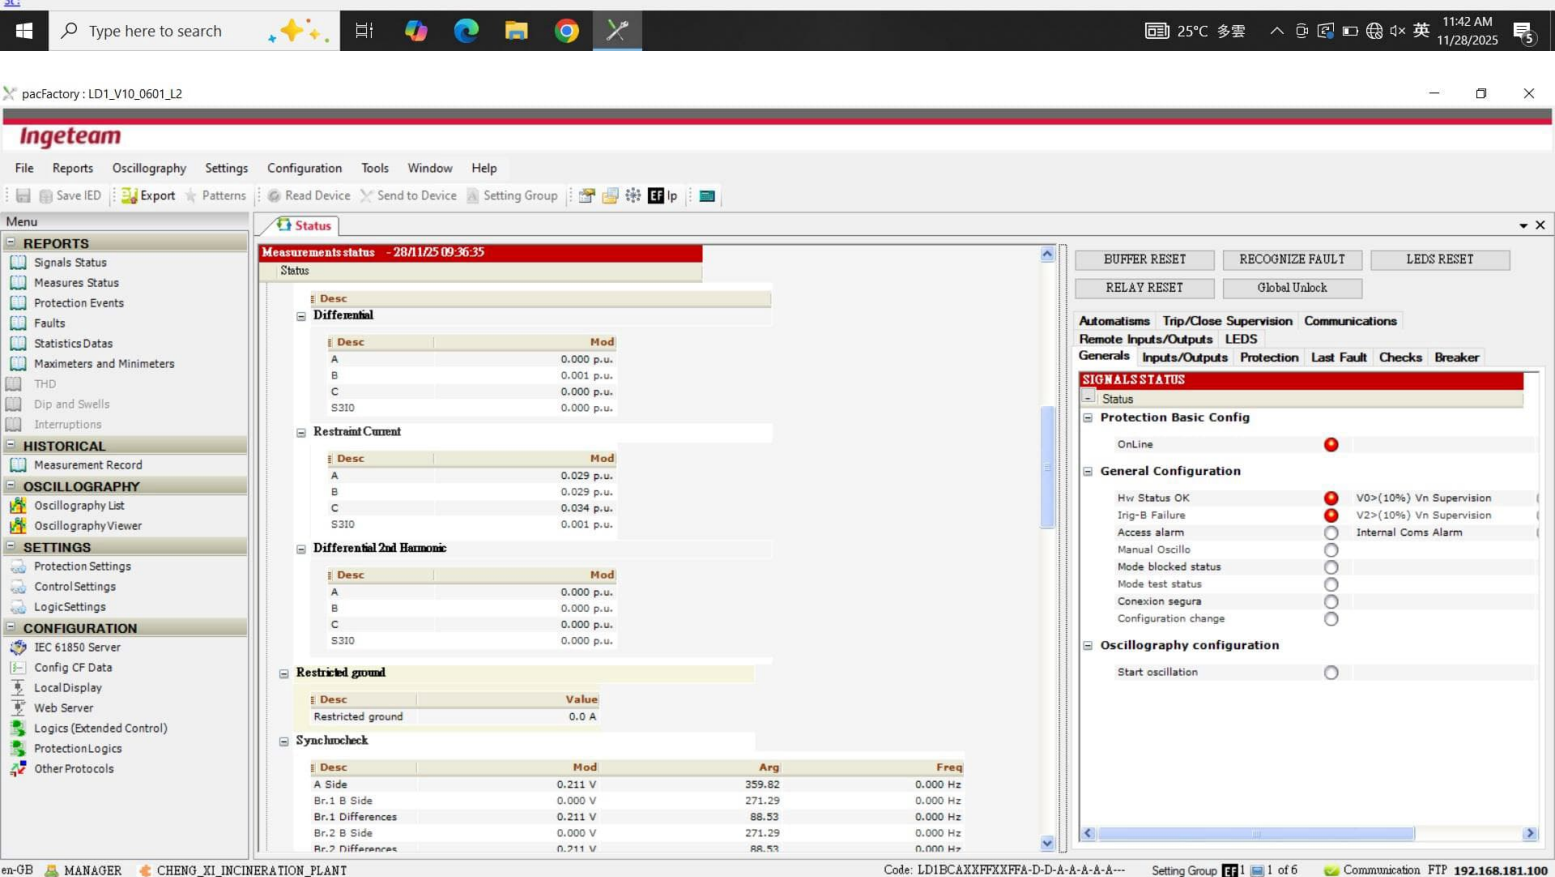
# 城西焚化爐 87L短路取載試驗

試驗結果：87L2差動電流趨近於零,接線正常
